INSPECCIÓN DE OBRA PÚBLICA

INFORME N° 451 / 2021

Servicio de Salud Biobío

INFORME FINAL N° 451 DE 2021, SOBRE
INSPECCIÓN A LAS OBRAS DEL
CONTRATO "HABILITACIÓN
PABELLONES CMA COMPLEJO
ASISTENCIAL DR. VRR, LOS ÁNGELES",
A CARGO DEL SERVICIO DE SALUD
BIOBÍO.

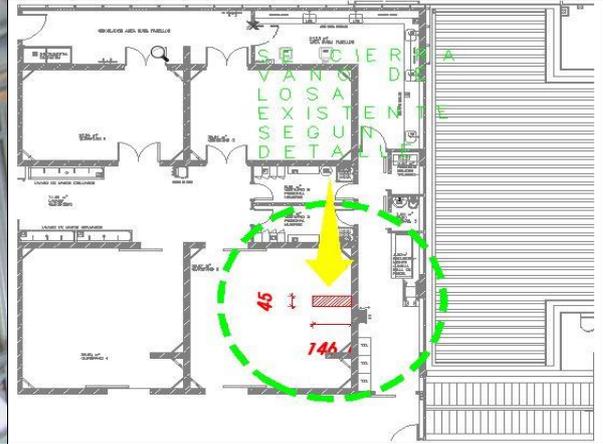
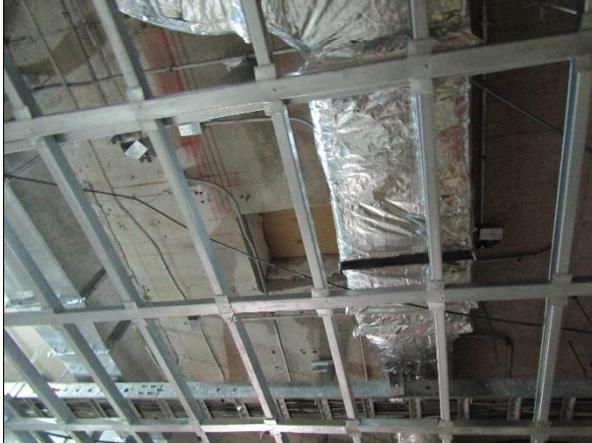
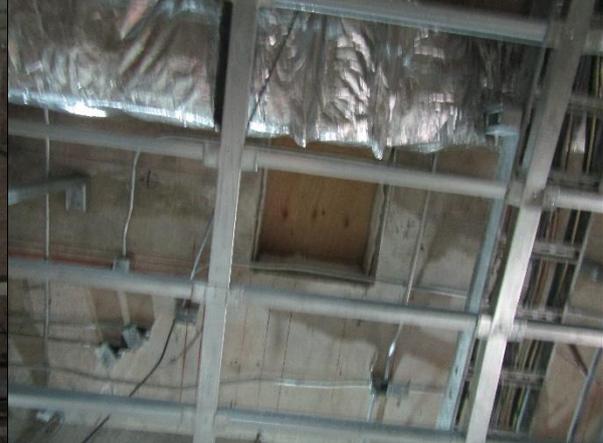
2	3.1. Tapeo pasadas y refuerzo de vanos.	Refuerzo de vanos que se sellan, reducen, abren y cualquier otro sector, de acuerdo a lo indicado en los planos.	Se constató la colocación de instalaciones y estructura de acero galvanizado del cielo, sin haber ejecutado previamente el cierre del vano ubicado en la losa del cielo del recinto del quirófano N° 5.	Lo anterior, vulnera lo indicado en el plano de ubicación de refuerzo losa, lámina N° 70 de Arquitectura, según la cual se deberá cerrar el vano de la losa existente según detalle propuesto, el cual muestra una doble malla de fierro, diámetro 10 a cada 20 cm, de largo 600cm, insertado con resina epóxica y relleno con hormigón G30.	Anexo N° 5, Fotos N°s 48 a la 50

Fotografía N°	48
Fecha Captura	-
Ubicación	Quirófano 5
Contenido	Cierre de vano en losa

Fotografía N°	49
Fecha Captura	25-05-2021
Ubicación	Quirófano 4 y 5
Contenido	Vano sin cerrar en losa

Fotografía N°	50
Fecha Captura	25-05-2021
Ubicación	Quirófano 4 y 5
Contenido	Vano sin cerrar en losa

RESPUESTA DEL SERVICIO		Esa unidad técnica responde que por secuencia constructiva, a la fecha de la fiscalización se encontraba un tapeo provisorio para ejecutar los trabajos en el piso mecánico, agregando que la mencionada lámina N° 70 de arquitectura, indica la forma constructiva de ejecutar el cierre y no el momento en que el mismo debe ser materializado. Añade, que actualmente el cierre del vano se encuentra ejecutado conforme lo indica el proyecto, adjuntando una fotografía que lo avala..			
CONCLUSIÓN		Atendido los antecedentes proporcionados en esta oportunidad que dan cuenta del cierre definitivo del vano, con sus refuerzos y hormigonado, se da por subsanada la observación.			
3	3.2. Ejecución vanos y pasadas nuevas	El contratista será responsable de dejar perfectamente ubicadas y con las medidas precisas, todos los vanos nuevos de puertas y ventanas y las pasadas de ductos, cañerías, etc., que deben cruzar en muros y elementos de hormigón	Se advirtió que las pasadas de las instalaciones de especialidades fueron ejecutadas sin efectuar los respectivos refuerzos en la losa, según se ilustra en las fotografías que se adjuntan en el anexo N° 5.	La situación descrita no da cumplimiento a lo dispuesto en la lámina 71 "Detalles de vanos", de los planos de arquitectura, que detalla la ejecución de un sobre ancho entre 70 a 120 mm de la losa a demoler para insertar la malla de refuerzo con resina Hilti RE-500, para posteriormente rellenar con Sikagrout 214 más gravilla, con un puente adherente de Sikadur 32.	Anexo N° 5, Fotos N°s 51 y 52

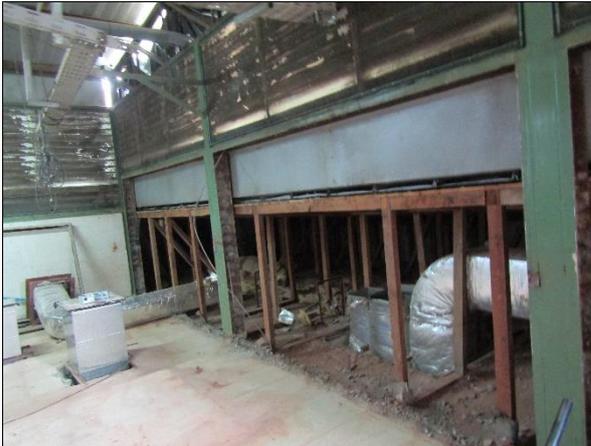
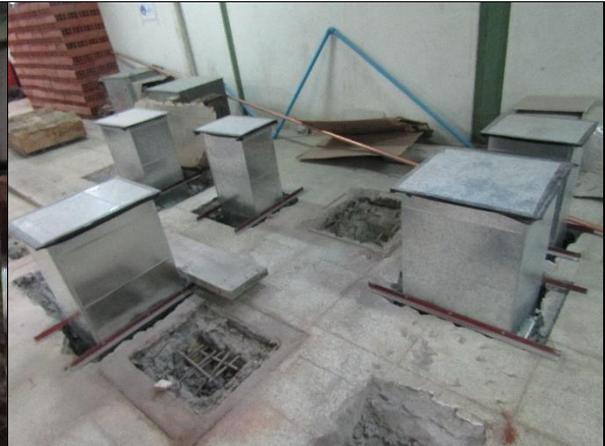
Fotografía N°	51
Fecha Captura	25-05-2021
Ubicación	Sala de máquinas
Contenido	Pasadas de ductos

Fotografía N°	52
Fecha Captura	25-05-2021
Ubicación	Sala de máquinas
Contenido	Pasadas de ductos

RESPUESTA DEL SERVICIO		Al igual que el punto anterior, el servicio manifiesta que se ejecutó un tapeo provisorio para seguir avanzando en los trabajos del piso mecánico, habiéndose ejecutados los refuerzos según los antecedentes de la licitación, adjuntando un registro fotográfico que lo acreditaría..			
CONCLUSIÓN		Al respecto, es dable manifestar que las fotografías que se acompañan muestran los trabajos a que se hace referencia en la observación N° 2, precedente, faltando el respaldo de los refuerzos de las pasadas que se aluden en este numeral 3, lo que impide subsanar la observación en informe, la cual se mantiene (C), hasta que el servicio acredite en el Sistema de Seguimiento y Apoyo CGR, por medio de antecedentes documentales y gráficos, la ejecución total de los refuerzos con las enfierraduras y el hormigonado especificado en el proyecto en comento, en un plazo que no exceda de 60 días hábiles, contados desde la recepción del presente informe .

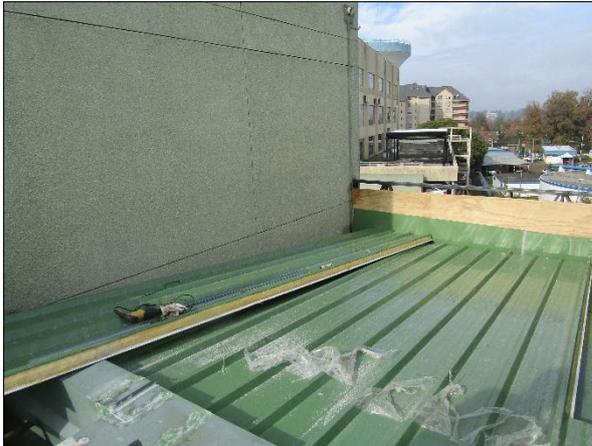
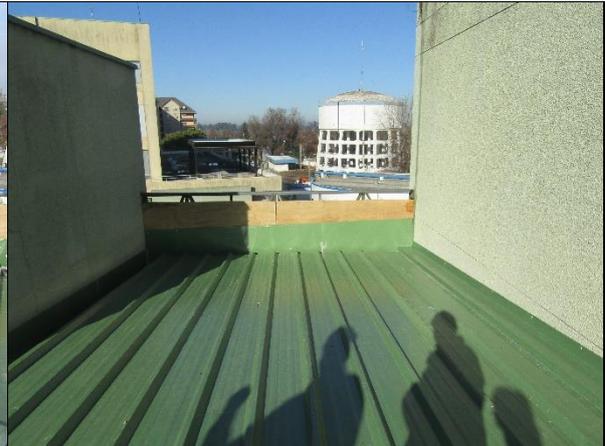
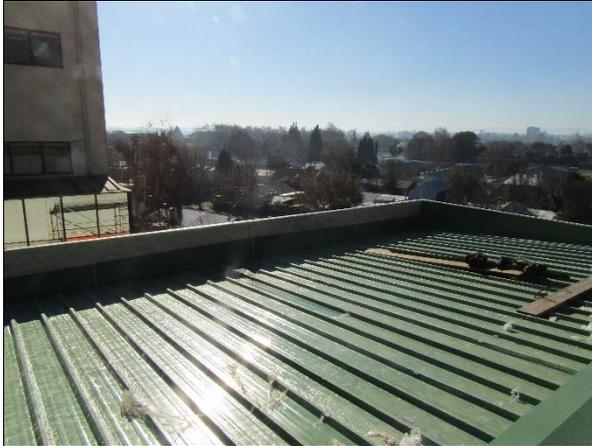
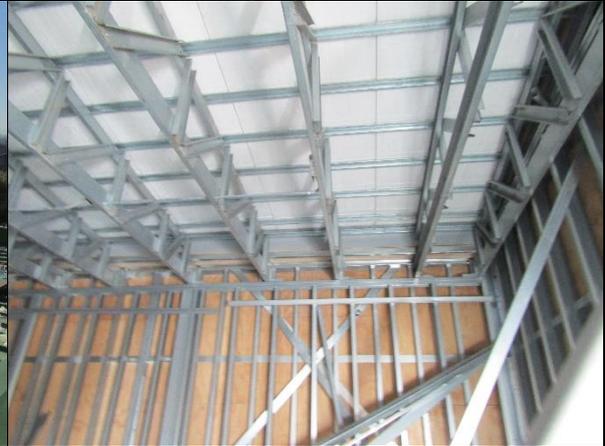
CONCLUSIÓN		El descargo formulado por la entidad fiscalizada no resulta suficiente para subsanar esta observación (C), la cual se mantiene hasta que esa entidad acredite en el Sistema de Seguimiento y Apoyo CGR, la regularización de la modificación a que alude en su respuesta, con el acto administrativo que lo sancione y la pertinente rebaja en el precio convenido, a fin mantener el equilibrio económico del contrato, todo ello en un plazo que no exceda de 60 días hábiles, contados desde la recepción del presente informe.			
5	7. Aislación térmica, impermeabilización y barreras de humedad	Todas las aislaciones indicadas en este proyecto superan las exigencias de acondicionamiento térmico señalado en el artículo N° 4.1.10 de la Ordenanza General de Urbanismo y Construcciones, OGUC. Además, se deberá cumplir con las normativas vigentes	Se advirtió la falta de fieltro asfáltico bajo la hojalatería de la techumbre de los sectores de la ampliación, según se ilustra en las fotografías que se adjuntan en el anexo N° 5.	Lo anterior, incumple la exigencia establecida en el punto 7.3 "Fieltro impermeable crepe 15 lbs", de las Especificaciones Técnicas de Arquitectura, conforme al cual irá bajo todas las canales, forros y demás elementos de hojalatería; será normalizado, de 15 libras, debiendo instalarse con traslapes de 10 cm y combinado con asfalto roofing, de acuerdo con indicaciones del fabricante. La impermeabilización retornará en los paramentos verticales según detalle, cubriendo la totalidad del paramento vertical de viga de	Anexo N° 5, Fotos N°s 57 a la 60

Fotografía N°	57
Fecha Captura	25-05-2021
Ubicación	Techo ampliación (modulo 1)
Contenido	Hojalatería sin fieltro

Fotografía N°	58
Fecha Captura	17-06-2021
Ubicación	Techo ampliación (modulo 2)
Contenido	Hojalatería sin fieltro

Fotografía N°	59
Fecha Captura	17-06-2021
Ubicación	Techo mantención
Contenido	Hojalatería sin fieltro

Fotografía N°	60
Fecha Captura	17-06-2021
Ubicación	Techo mantención
Contenido	Hojalatería sin fieltro

relacionadas, como la NCh 850 Of. 2008 y la NCh 853 Of. 2007.		coronación, como también deberá caer dentro de las canales de aguas lluvias según se indica.	
RESPUESTA DEL SERVICIO		En su respuesta, el servicio expresa que en los sectores de las ampliaciones 1, 2 y 3, biopsia y mantención de equipos de pabellones, se especificó una techumbre con Kover Panel o similar técnico, instalándose finalmente paneles CN – 4 PUR de largo continuo prepintado, los que de acuerdo al fabricante, no requeriría fieltro para su colocación, solicitando la nota de cambio de descuento por lo no ejecutado, por medio del folio N° 34, de 25 de agosto de 2021, del libro de obras N° 2.			
CONCLUSIÓN		Sin perjuicio de lo informado por la autoridad del servicio, atendido que solo se limita a informar acciones futuras, la observación se mantiene (C) hasta que esa entidad acredite en el Sistema de Seguimiento y Apoyo CGR, la documentación que dé cuenta de la aprobación de la modificación que se alude, a través del pertinente acto administrativo, en un plazo que no supere de 60 días hábiles, contados desde la recepción del presente informe.

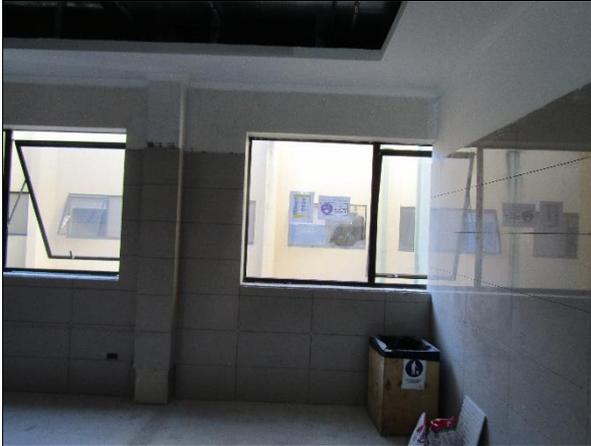
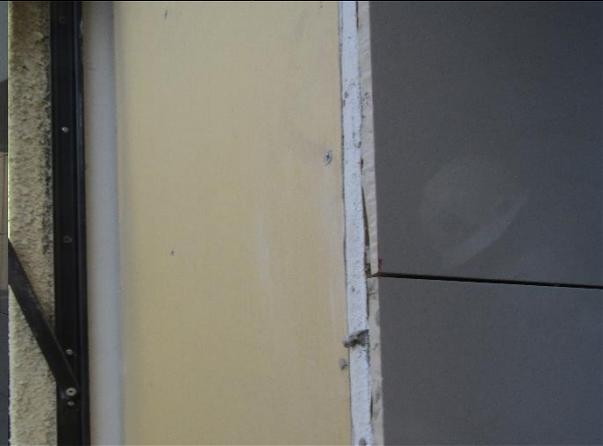
Se observó porcelanatos mal colocados y desaplomados en los pasillos de circulación de los sectores de la remodelación.	Lo anterior no satisface lo dispuesto en el artículo 5.5.1 de la Ordenanza General de Urbanismo y Construcciones, OGUC, aprobada por el decreto N° 47, de 1992, del Ministerio de Vivienda y Urbanismo, MINVU, según el cual, la calidad de los materiales y elementos industriales para la construcción y sus condiciones de aplicación a las obras quedará sujeta a las normas oficiales vigentes, y a falta de ellas, a las reglas que la técnica y el arte de la construcción establezcan.	Anexo N° 5, Fotos N°s 65 y 66

Fotografía N°	65
Fecha Captura	17-06-2021
Ubicación	Área traspaso camilla
Contenido	Colocación de porcelanato con deficiencias

Fotografía N°	66
Fecha Captura	17-06-2021
Ubicación	Área traspaso camilla
Contenido	Colocación de porcelanato con deficiencias

RESPUESTA SERVICIO	DEL	<p>En relación a la instalación de porcelanato 30x60 cm., al igual que el caso anterior, el servicio manifiesta que la empresa constructora no encontró los formatos o colores en stock a nivel nacional, razón por la cual se modificó el formato de este revestimiento, pero manteniendo el área a cubrir, sin provocar un desmedro para la obra, precisando que la autoría intelectual del proyecto es del propio servicio de salud y que se habría obrado conforme a las atribuciones que le asisten al FOS, para realizar modificaciones, aceptaciones y cambio de materiales.</p> <p>En lo que concierne a los defectos que presenta la instalación del porcelanato, señala que estos habían sido observados en la recepción de partidas del encargado del Plan de Aseguramiento de la Calidad de la constructora, por medio de los Protocolos de Calidad de la Obra N^{os} 9.1-006 y 9.1-007, procediendo al retiro y reinstalación de los elementos defectuosos.</p>

CONCLUSIÓN		<p>Al respecto, al igual que en el caso anterior, el servicio no adjuntó los antecedentes que acrediten la falta de stock ni la valorización conforme este cambio de formato, con la finalidad de conservar el equilibrio económico del contrato, lo que impide levantar la observación del rubro (C).</p> <p>En cuanto a los defectos que presenta la instalación del porcelanato, atendido que no se acompañan antecedentes gráficos que acrediten la efectiva superación de estas falencias, se debe mantener la observación respectiva (C).</p> <p>En consecuencia, ese servicio deberá acreditar en el Sistema de Seguimiento y Apoyo CGR, a través de copia de la pertinente documentación, la valorización de la precitada modificación y el acto administrativo que la apruebe, conjuntamente con los antecedentes gráficos que demuestren la corrección de los revestimientos objetado, en un plazo que no exceda de 60 días hábiles, contados desde la recepción del presente informe .</p>

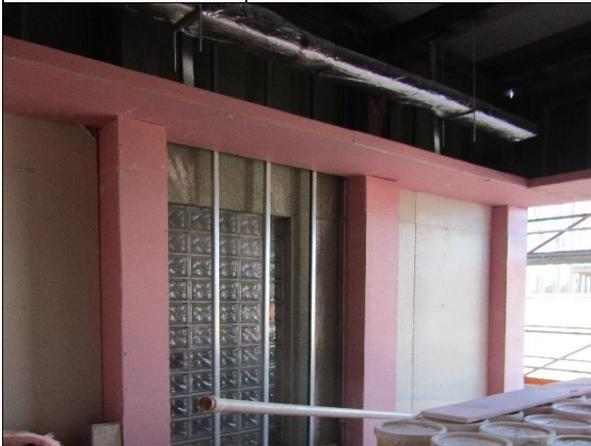
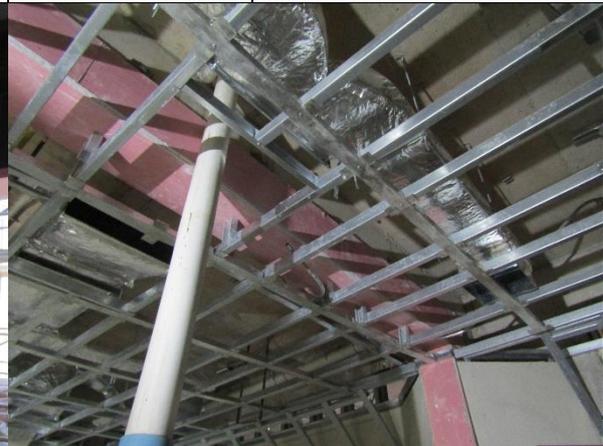
8	10.7. Pintura retardante al fuego.	<p>Todas las estructuras metálicas llevarán protección antifuego, de manera de cumplir con todas las exigencias que la OGUC indica.</p>	<p>Al respecto, por medio del folio N° 42, del libro de obras N°1, el 24 de marzo de 2021, la constructora informó al FOS, que la pintura intumescente no puede ser aplicada debido a que la cantidad de micras aplicadas sobre la estructura podrían provocar desprendimiento, por lo que están evaluando otras opciones.</p> <p>Luego, el 26 de abril de 2021, a través del folio N° 4, del libro de obras N° 2, la constructora señaló al FOS, que el sistema de protección al fuego F-120 se ejecutará con un revestimiento de plancha de yeso-cartón RF 12,5 mm. doble y en su interior con un relleno con AislanGlass R212, que se encuentra validada por IDIEM, adjuntando el documento de listado de soluciones de resistencia al fuego volcán, de la Empresa Volcán.</p> <p>Es así, que mediante el folio N° 8, de 14 de mayo de igual año, del mismo libro de obras, el FOS recomendó a la constructora tener claro el procedimiento del laboratorio IDIEM, ya que los</p>	<p>No se da cumplimiento al punto 10.7 "Pintura retardante al fuego", de las Especificaciones Técnicas de Arquitectura, que señala que la empresa constructora deberá considerar la entrega de certificado de espesor de la pintura y que cumpla con la resistencia al fuego señalada en la OGUC.</p>	<p>Anexo N° 5, Fotos N°s 67 y 68</p>

Fotografía N°	67
Fecha Captura	17-06-2021
Ubicación	Ampliación (modulo 1)
Contenido	Ejecución de tabiquerías

Fotografía N°	68
Fecha Captura	17-06-2021
Ubicación	Quirófano 5
Contenido	Cierre de tabiques laterales

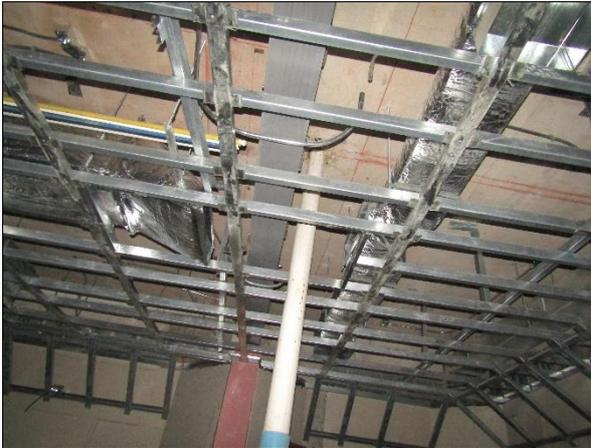
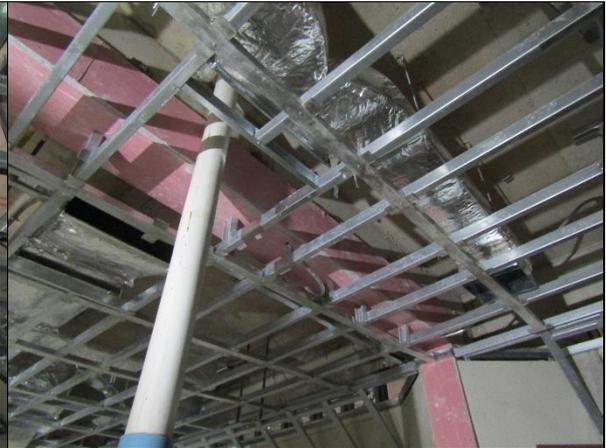
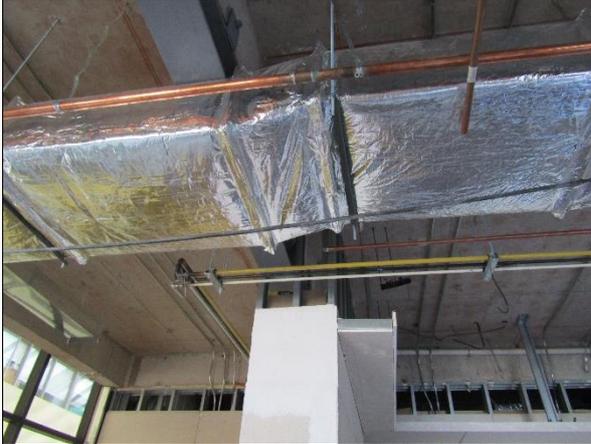
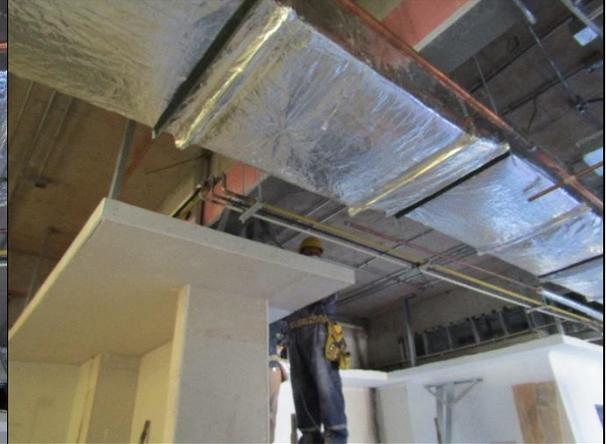
<p>módulos quedarán tapados para ensayar la solución propuesta.</p> <p>En este contexto, se advirtió la ejecución del revestimiento de la doble plancha de yeso-cartón RF con relleno de lana de vidrio, en las estructuras metálicas, y posterior tapado de tabiques laterales, según se aprecia en las imágenes adjuntas, sin contar con las certificaciones de resistencia al fuego emitido por un laboratorio oficial.</p>		
			<p>Se constató la instalación de la solución previamente anotada en la viga metálica que atraviesa el quirófano N° 1 y la sala de recuperación inmediata, provocando el aumento en las dimensiones de la estructura en 6,5 cm., dificultando el paso de los ductos de climatización y disminuyendo la altura de piso a cielo indicada en las láminas N° 5 y 12 del proyecto de arquitectura, según se aprecia en las fotografías adjuntas en el anexo N° 5.</p>	<p>Esta situación no da cumplimiento a las láminas N° 5 y 12 del proyecto de arquitectura, que señalan una altura desde el nivel de piso terminado, NPT, al cielo de 2,70 metros, para los pasillos, y 3,00 metros, para los quirófanos.</p>	<p style="text-align: center;">Anexo N° 5, Fotos N° 69 a la 72</p>

Fotografía N°	69
Fecha Captura	25-05-2021
Ubicación	Quirófano 5
Contenido	Altura de piso a cielo

Fotografía N°	70
Fecha Captura	17-06-2021
Ubicación	Quirófano 5
Contenido	Tabique F120 con ducto de clima

Fotografía N°	71
Fecha Captura	25-05-2021
Ubicación	Sala de recuperación
Contenido	Viga metálica con ducto de clima

Fotografía N°	72
Fecha Captura	17-06-2021
Ubicación	Sala de recuperación
Contenido	Tabique F120 con ducto de clima

RESPUESTA DEL SERVICIO	<p>En lo relativo a la certificación que se alude, el servicio responde que el contratista presentó a la empresa "Green Consultores", para efectuar el estudio y recomendaciones en terreno, realizando la visita técnica el 5 de julio de 2021. Añade que esta certificación debe considerarse para el proceso de recepción de la obra, específicamente para obtener la recepción municipal ante la Dirección de Obras Municipales de Lo Ángeles, por lo que se exigirá en esa oportunidad.</p> <p>En lo que atañe a la altura del quirófano N° 1, el SSBB manifiesta que el proyecto en comento corresponde a una remodelación de áreas de un hospital existente y en funcionamiento, por lo que se debió realizar una modificación en las instalaciones proyectadas para cumplir con las alturas y protecciones contra el fuego, cambiando la geometría del ducto de climatización, asegurando el caudal previa consulta al proyectista de gases clínicos del SSBB. Agrega, que lo anterior se hizo para cumplir con el revestimiento contra el fuego de la viga, quedando a una altura de 2,998 m, considerando que falta el pulido y la instalación del piso tipo Tarkett Conductivo 3mm., luego de lo cual quedará de 3 m la altura de piso a cielo.</p>

CONCLUSIÓN	<p>Sin perjuicio de lo informado por ese servicio en relación a la entrega del certificado de resistencia al fuego, atendido que no se remiten antecedentes sobre la forma y plazos de ejecución de los ensayos en terreno, la observación se mantiene (C).</p> <p>En cuanto a la altura de piso a cielo de los quirófanos, el servicio se limita a informar solo acciones a futuro, sin adjuntar los antecedentes que den cuenta de las modificaciones que alude en su respuesta, lo que impide subsanar la observación referida a esta materia, la cual se mantiene (C).</p> <p>Atendido lo anterior, el SSBB deberá acreditar en el Sistema de Seguimiento y Apoyo CGR, por medio de los antecedentes gráficos y documentales, la superación de las situaciones que se objetan, dentro del plazo de 60 días hábiles, contados desde la recepción del presente informe.</p>
